【新聞記事】

◆ [] 工場、安全装置設置せず [] 労働基準監督署は []、労働安全衛生法違反の疑いで [] の建設廃材リサイクル会社を書類送検した。

コンクリート廃材の破砕プラントでベルトコンベヤーに巻き込まれる

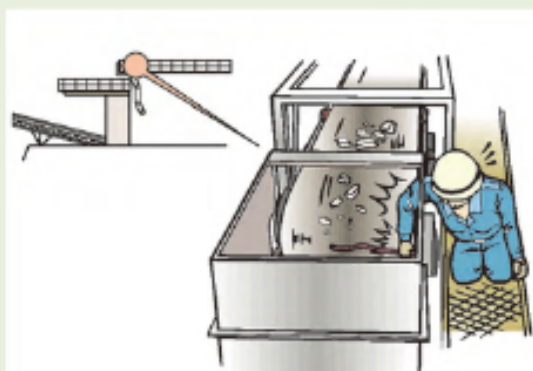
・災害発生当日、被災者は、始業点検後、通常の作業手順で、ドラグショベル、破砕プラント、クラッシャー及びベルトコンベヤー等を運転状態として作業を始めた。しばらくして、被災者がベルトコンベヤーのところで手招きをしているのを同僚が発見し、ベルトコンベヤーのスイッチを切り近づいたが、すでに被災者は、磁選機ドラムとその周辺の鉄板の間に、右腕を肩のつけ根から挟まれており、直ちに救急車で病院に搬送したが、右腕切断による大量出血で死亡した。

・被災者はベルトコンベヤーの回転部分の磁選機に鉄筋が付着していることに気がつき、止めずにそれを取り除こうとして挟まれたものと推定される。

1. 磁選機ドラムのあるベルトコンベヤーの回転部分の覆い等の防護措置が設置されていなかったことと、機械が自動的に停止するインターロックスイッチを備えていなかったこと。
2. 稼働中のベルトコンベヤー上の異物などを取り除く場合、電源を切って機械を止めた上で作業を行うなどの作業手順が作成されていなかったこと。
3. ベルトコンベヤーを非常停止させるためのリモコンスイッチを携帯していなかったこと

1. 巻き込まれリスクのある回転部分にはガード（覆い、囲い等）を設けることと、ガードを頻繁に外す必要のある部分には、インターロックスイッチを備えること。
2. 鉄筋を除去する場合は、電源を切り機械を止めて作業を行うことの徹底と作業手順の作成。
3. リモコンスイッチの取扱い等、非常時の措置について十分な教育を実施すること、および危険源の近くには手が届く範囲に非常停止スイッチを備えること。
