全産連労災発生情報 No.202205-2 「停車中に動き出したフォークリフトに挟まれ死亡」

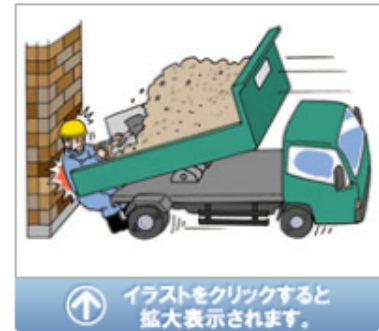
ダンプトラックが突然後退し、ダンプトラックと柱に挟まれる

この災害は、ダンプトラックから碎石を降ろしていたところ、ダンプトラックが突然後ろに動き出し、ダンプトラックと柱に挟まれたものである。

この時、ダンプトラックが突然後ろに動き出し、被災者は、ダンプトラックと住宅の玄関の柱に挟まれた。

- 1 ダンプトラックを確実に止めていなかったこと
積み降ろし作業を行っていた場所は、少し傾斜していたが、サイドブレーキは確実に引かれておらず、また、輪留め等の逸走防止措置もなされていなかった。
- 2 安全に関する教育がなされていなかったこと
被災者や同僚に対し、作業方法や作業分担なども特に定められておらず、安全に関する教育もなされていなかった。

- ・フォークリフトから離れるときは確実に停止させること
フォークリフトの運転席から離れるときは、ブレーキを確実にかけ、傾斜のある場合は、輪留めを使用するなどの逸走防止措置を行う。
- ・安全教育を実施する
労働者に対し、作業による危険性、危険を防止するための方法、作業手順等について、安全教育を実施する。
