【新聞記事】

●産業廃棄物処理工場で従業員がやけど  
[redacted] 産業廃棄物処理業  
者 [redacted]  
工場敷地内で、従業員の男性 [redacted] が重度のやけどを負い、病院に運ばれた。 [redacted] が事故原因を調べている。  
署によると、男性は廃棄物の焼却作業中に着衣に引火したとみられる。

# 産業廃棄物焼却炉の集じん装置を点検中、焼却灰が飛散し火傷

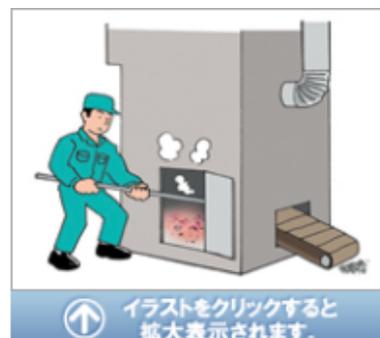
この災害は、産業廃棄物を焼却処理する施設の集じん装置を点検しているときに発生したものである。

そこで、Aは、ベルトコンベアを停止して廃棄物の投入を止めるとともに、焼却炉の火を消した。約30分後に、A～Cが集じん装置の点検のため焼却灰の排出口付近に集まったところ、突然、焼却灰が集じん装置内で落下し、排出口から大量の焼却灰が流出、飛散した。3人はその灰をかぶり、火傷を負った。3人がかぶった焼却灰の温度は、400～500℃であった。

- 1 Z社が、焼却炉、集じん装置等、施設の点検を十分行っていなかったこと。  
Z社では、焼却炉、集じん装置等、施設の点検マニュアルを作成しておらず、業者の保守点検を受けた以外、自社では点検を行っていなかった。
- 2 非常作業の作業手順書を作成していなかったこと。  
Z社では、焼却灰がつまった場合等の非常作業についての作業手順書を作成していなかった。
- 3 火傷防止のための保護具を備え付けていなかったこと。  
Z社では、高温部分に接近する作業に必要な耐熱服等、火傷防止のための保護具を備え付けていなかった。
- 4 安全衛生教育等を実施していなかったこと  
Z社では、作業員に対する安全衛生教育、KYT、職長教育等を行っていなかったため、作業員の危険感受性が乏しかった。

- 1 焼却炉、集じん装置等、施設の点検マニュアルを作成し、毎日の作業開始前及び定期的に点検を行うこと
- 2 非常作業についても作業手順書を作成し、関係者に周知徹底すること
- 3 高温部に接近する作業に備えて、耐熱服等、火傷防止のための保護具を備え付けておき、作業員に確実に着用させること
- 4 作業員に対し、安全衛生教育、KYT、職長教育を行い、廃棄物の焼却処理作業での安全衛生を徹底すること
